# Relatório Fotográfico
# Higienização/Desinfecção dos Reservatórios

## Concessionária Auto Raposo Tavares S.A.
## CART

## Referente aos Serviços Executados no
## 1° Semestre de 2026

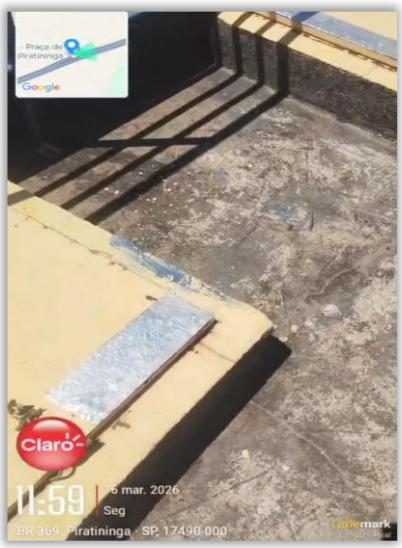
**Reservatório 02 – 10 m³**

Reservatorio necessita de impermeabilização, tendo em vista que a impermeabilização atual está desprendendo.

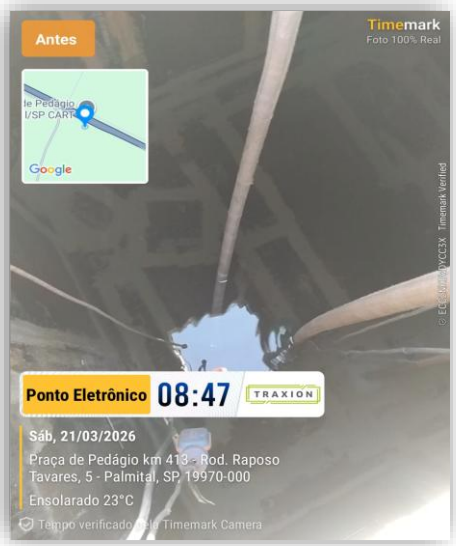
**Observações:** As tampas necessitam de manutenção, apresentam grandes pontos de oxidação. Orientamos que realizem a manutenção o quanto antes a fim de estabilizar a oxidação presente evitando contaminações.

As paredes dos reservatórios 01 e o piso do reservatório 02 estão descascando. Orientamos que realizem uma impermeabilização para que a estrutura física de ambos os reservatórios não seja prejudicada.

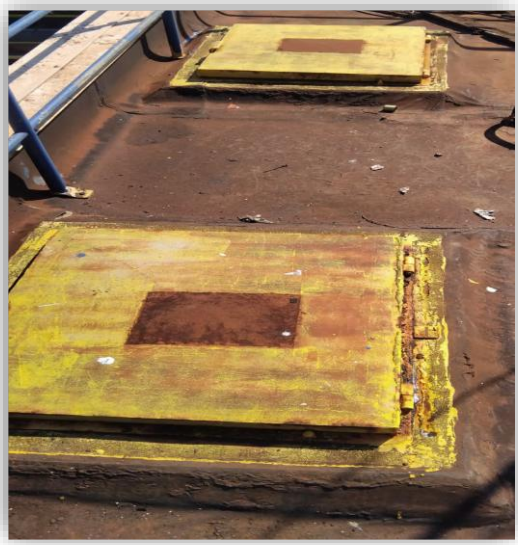
**Reservatórios fechados**

**Observação:** Tampas necessitam de manutenção, apresentam muitos pontos de oxidação. Orientamos que realizem a manutenção o quanto antes a fim de estabilizar a oxidação presente evitando contaminações **.**

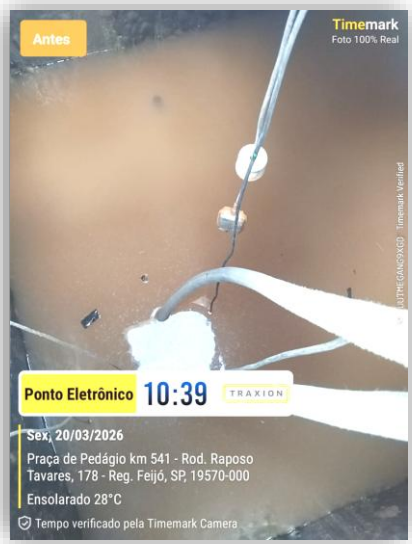
**Reservatórios fechados**

**Observação:** Tampas necessitam de manutenção, apresentam pontos de oxidação. Orientamos que realizem a manutenção o quanto antes a fim de estabilizar a oxidação presente evitando contaminações.

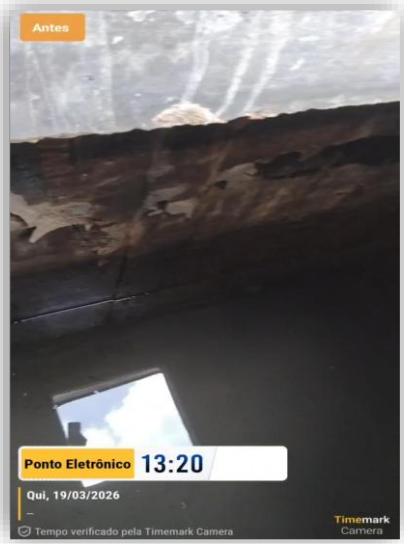
**Reservatório 01 – 10 m³**

Reservatorio necessita de impermeabilização, tendo em vista que a impermeabilização atual está desprendendo

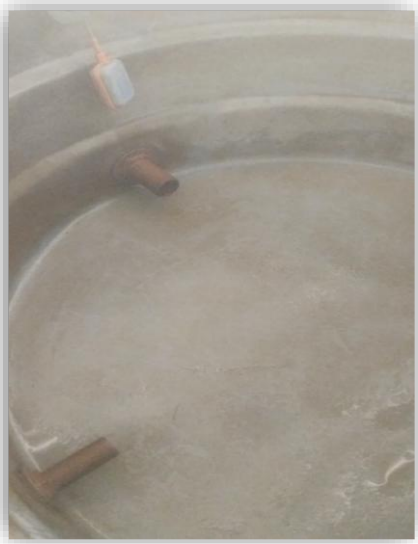
**Reservatório 01 – 01 m³**

Reservatório  apresenta impregnação que não desprendeu, mesmo após a limpeza.

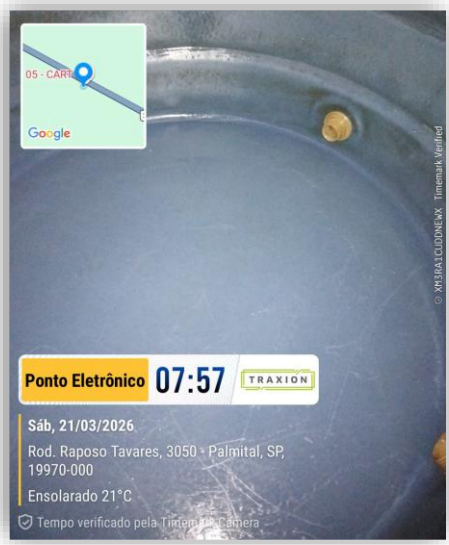
**Reservatório 03 – 01 m³**

Reservatório apresenta uma impregnação que mesmo após a limpeza não se desprendeu.

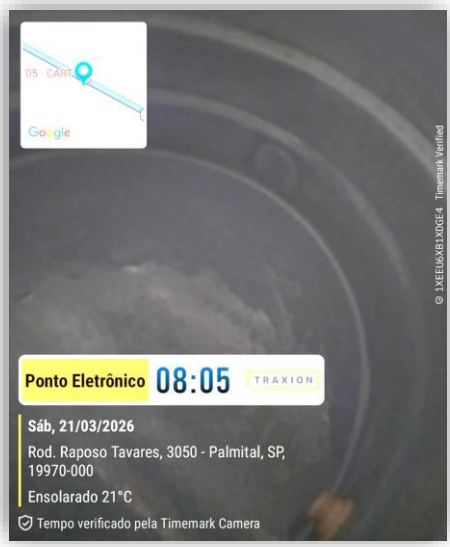
**Reservatório 04 – 01 m³**

Reservatório apresenta uma impregnação que mesmo após a limpeza não se desprendeu.

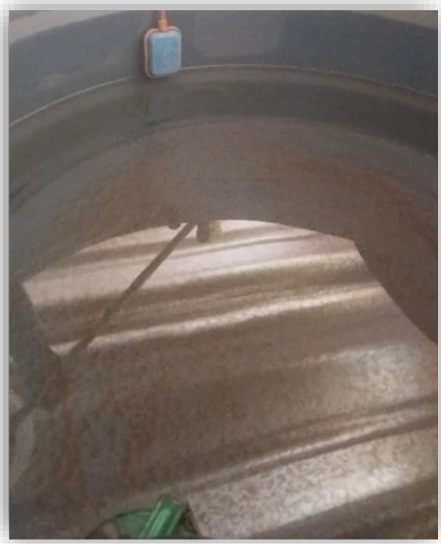
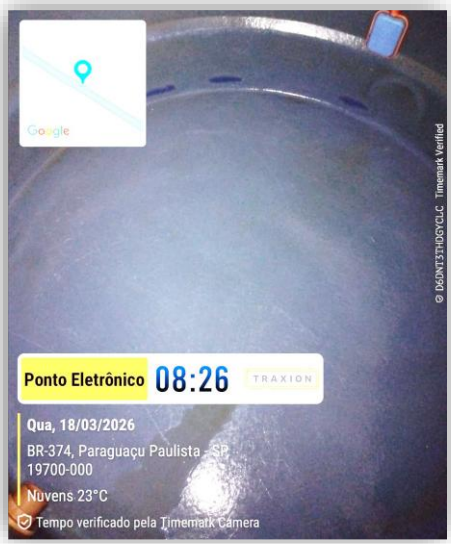
Observação: Reservatório apresenta impregnação que não desprendeu, mesmo após a limpeza.

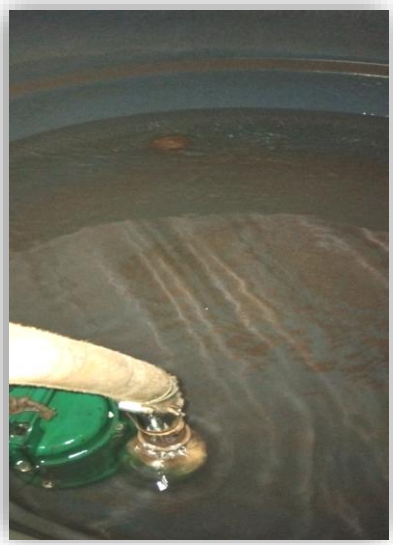
Observação: Reservatório apresenta impregnação que não desprendeu, mesmo após a limpeza.

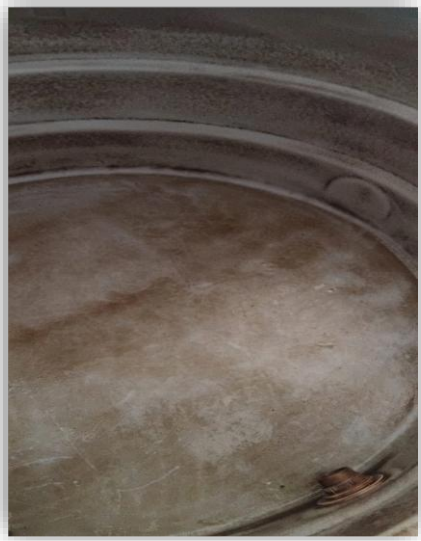
**Reservatório 02 – 01 m³**

Reservatório apresenta impregnação que não desprendeu, mesmo após a limpeza.

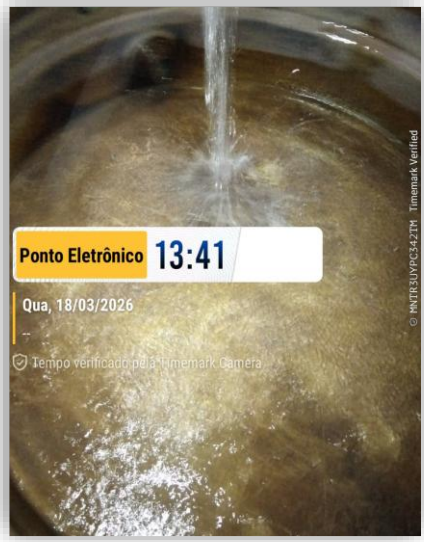
**Reservatório 02 – 01 m³**

Reservatório presenta impregnação que não desprendeu, mesmo após a limpeza

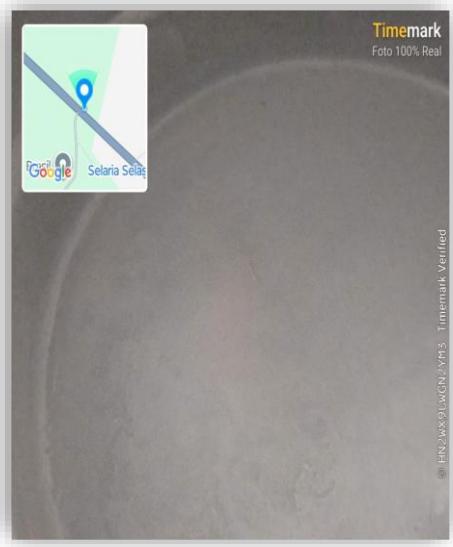
**Reservatório 03 – 01 m³**

Reservatório presenta impregnação que não desprendeu, mesmo após a limpeza.

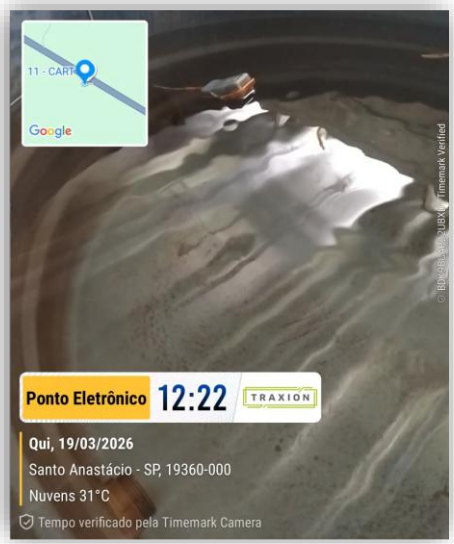
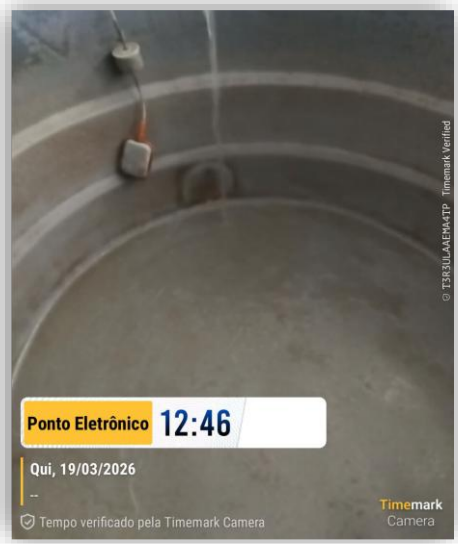
**Reservatórios fechados**

**Observação:** Os reservatórios apresentam uma impregnação que mesmo após a limpeza não se desprendeu.

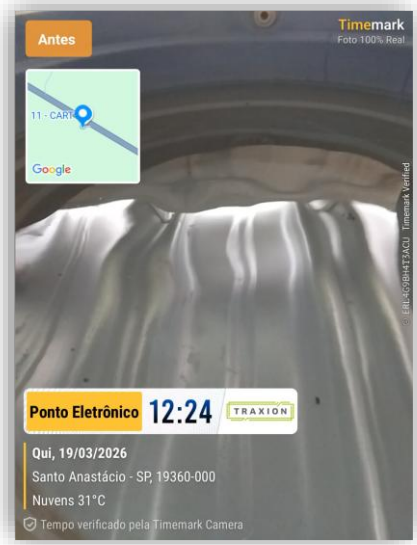
### Reservatório 02 – 01 m³

Reservatório presenta impregnação que não desprendeu, mesmo após a limpeza.

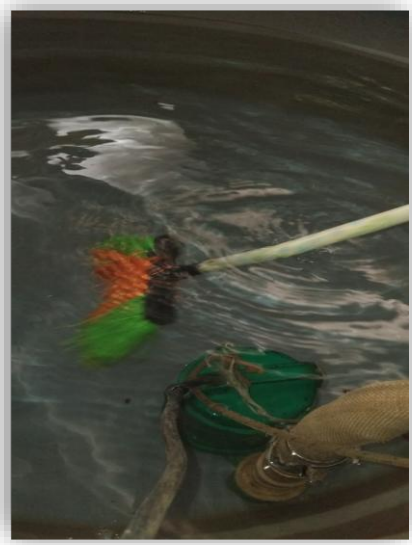
**Reservatório 03 – 01 m³**

Reservatório presenta impregnação que não desprendeu, mesmo após a limpeza.

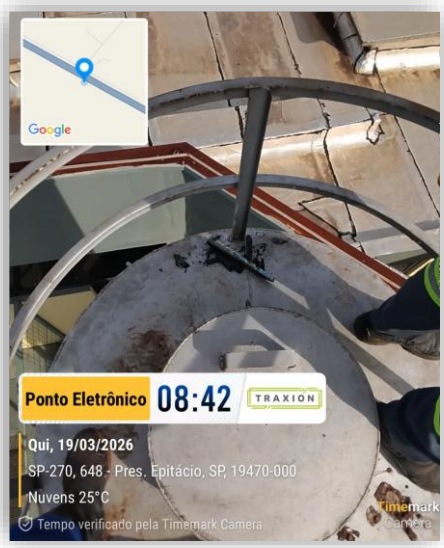
**Reservatórios fechados**

**Observação:** O reservatório apresenta grande quantidade de oxidação na parte interna e na escada. Orientamos que seja realizada uma manutenção a fim da oxidação não prejudicar ainda mais a estrutura do reservatório.

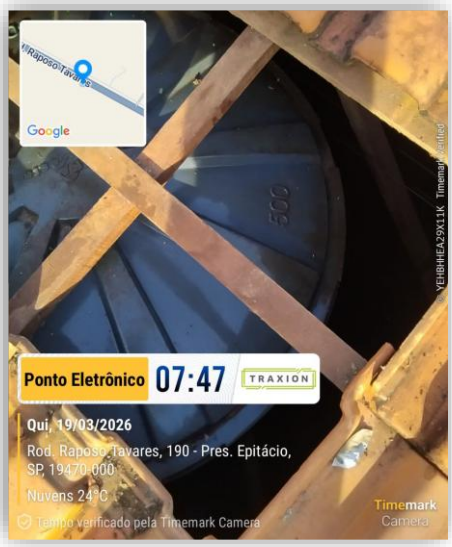
**Reservatório fechado**

**Observação:** O reservatório apresenta uma impregnação que mesmo após a limpeza não se desprendeu.

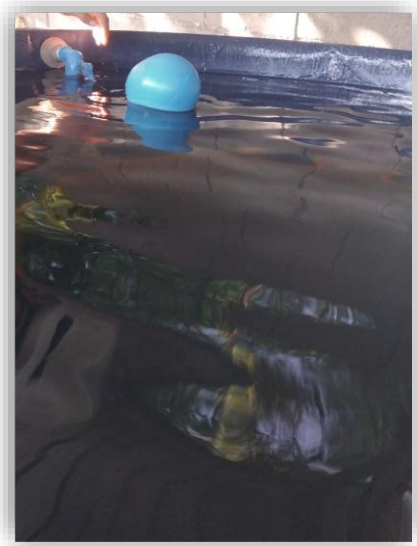
**Reservatório 03 – 01 m³**

Antes da limpeza

Depois da limpeza

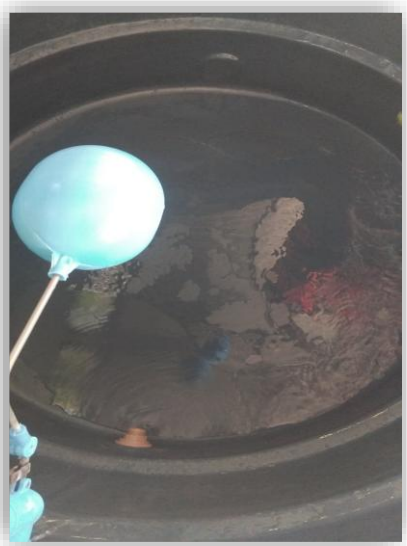
**Reservatório 04 – 01 m³**

Antes da limpeza

Depois da limpeza

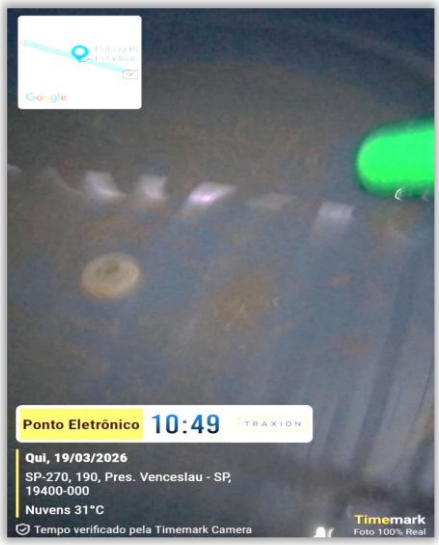
**Reservatório 01 – 0,5 m³**

**Observação:** O reservatório não tem guarda corpo ou pontos de ancoragem impossibilitando a realização do serviço.

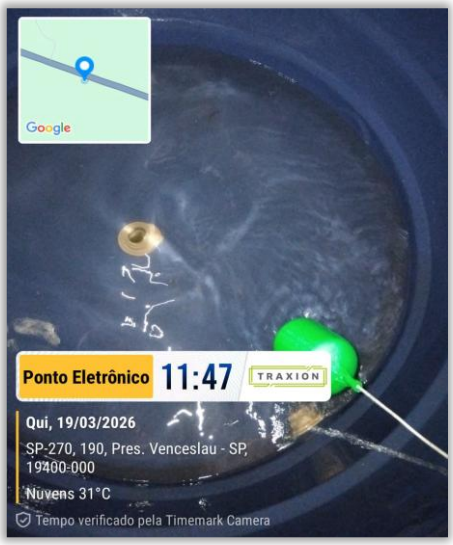
### Reservatório 01 – 1 m³

Antes da limpeza

Depois da limpeza

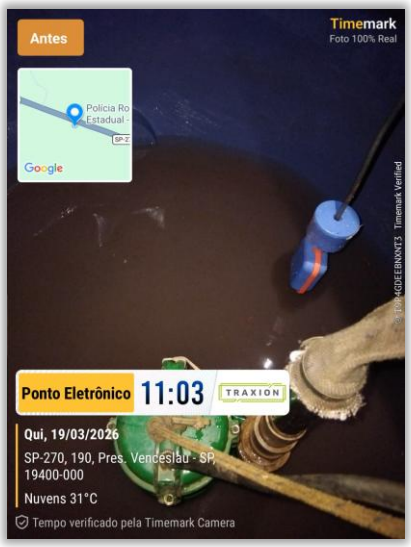
### Reservatório 02 – 1 m³

Antes da limpeza

Depois da limpeza
