RELATÓRIO TÉCNICO DE LIMPEZA DE RESERVATÓRIOS

RELATÓRIO TÉCNICO SEMESTRAL

CONCESSIONÁRIA AUTO RAPOSO TAVARES S. A. – CART S/A

Número: 371/26

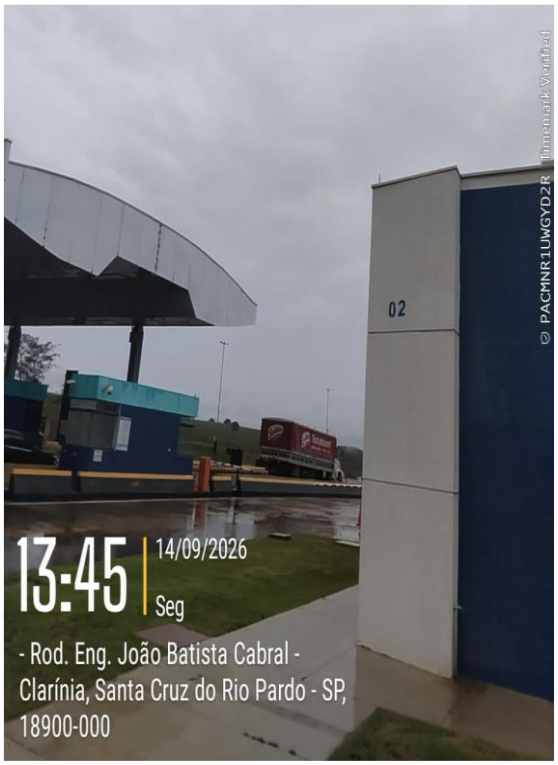
Reservatórios Tampados

Observação: Tampas necessitam de manutenção, apresentam grandes pontos de oxidação e buracos tampados com fita adesiva, mesmo problema apontado na última limpeza realizada no primeiro semestre/2026. Orientamos que realizem a manutenção/troca das tampas o quanto antes a fim de evitar contaminações externas.

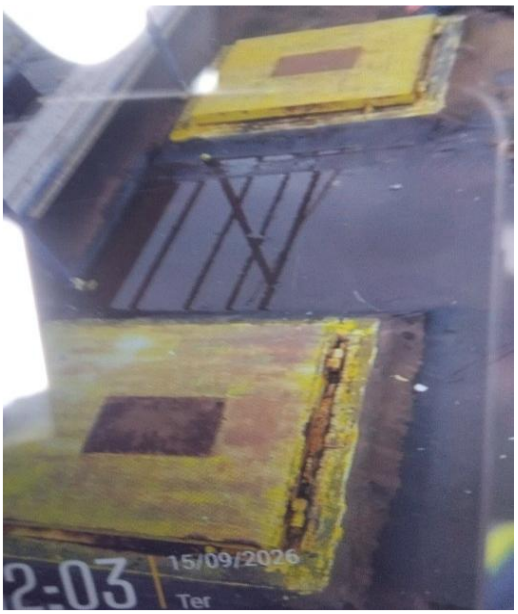
Reservatórios Tampados

Observação: Tampas necessitam de manutenção, apresentam grandes pontos de oxidação e buracos, mesmo problema apontado na última limpeza realizada no primeiro semestre/2026. Orientamos que realizem a manutenção/troca das tampas o quanto antes a fim de evitar contaminações externas.

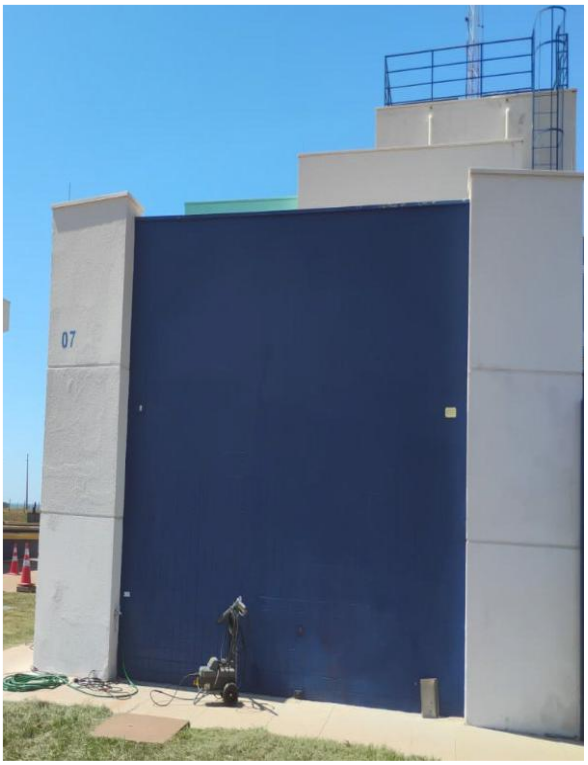
Os reservatórios apresentam manchas de oxidação da tubulação metálica incrustadas, que mesmo após a limpeza elas permanecem.

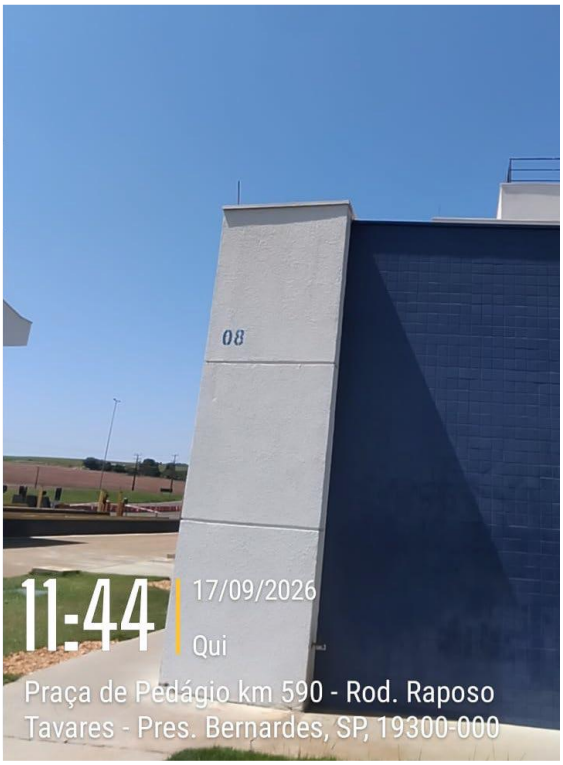
Reservatórios Tampados

Observação: Tampas necessitam de manutenção, apresentam grandes pontos de oxidação e buracos, mesmo problema apontado na última limpeza realizada no primeiro semestre/2026. Orientamos que realizem a manutenção/troca das tampas o quanto antes a fim de evitar contaminações externas.

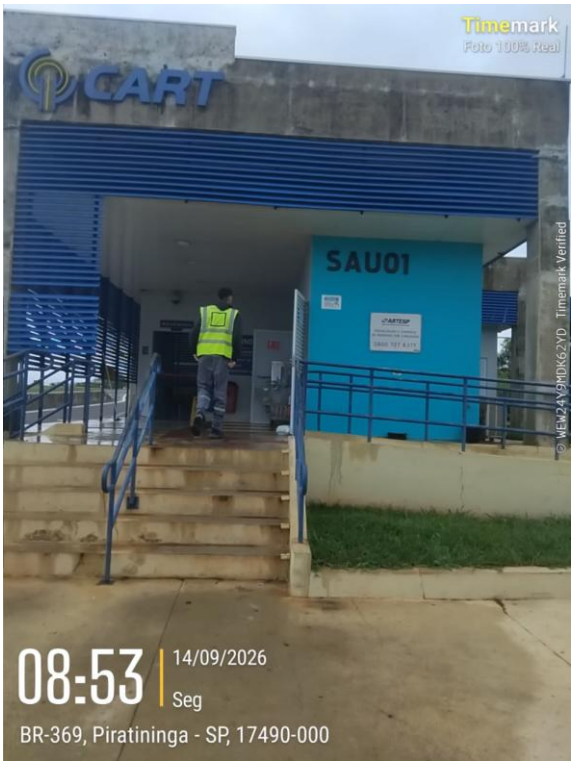
Reservatórios Tampados

Observação: Tampas necessitam de manutenção, apresentam grandes pontos de oxidação, mesmo problema apontado na última limpeza realizada no primeiro semestre/2026. Orientamos que realizem a manutenção/troca das tampas o quanto antes a fim de evitar contaminações externas.

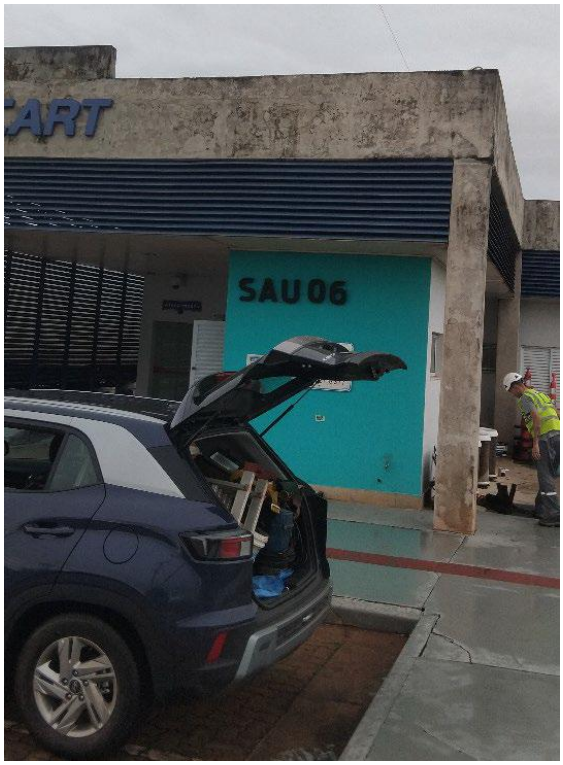
Reservatórios Tampados

Observação: Reservatórios apresentaram impregnação que mesmo após a limpeza permaneceram.

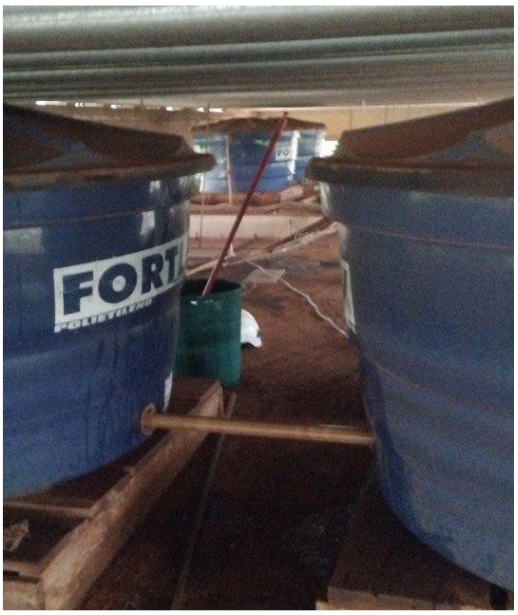
Reservatórios Tampados

Observação: Reservatórios apresentaram impregnação que mesmo após a limpeza permaneceram.

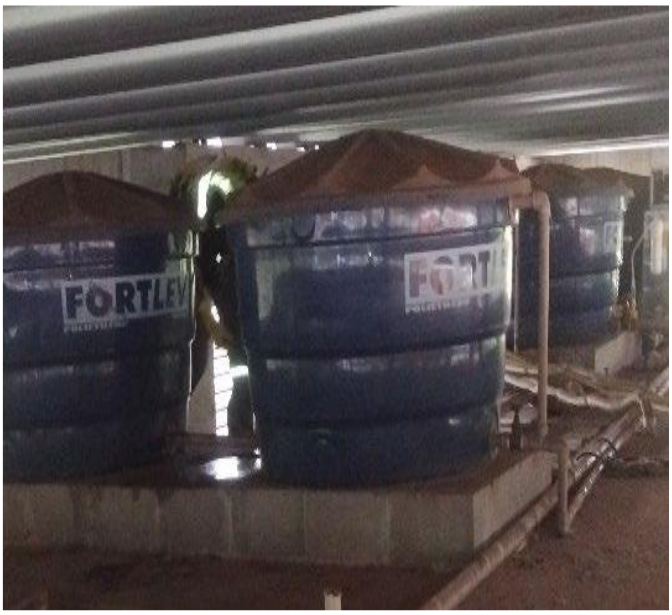
Reservatórios Tampados

Observação: Reservatórios apresentaram impregnação que mesmo após a limpeza permaneceram.

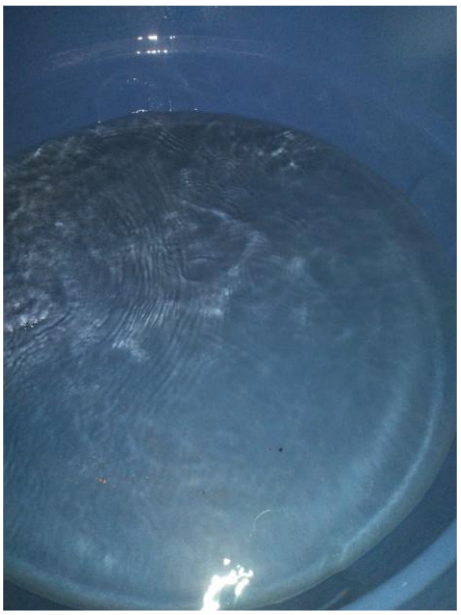
Reservatório 01 – 0,5 m³

Antes da Limpeza

Após a Limpeza

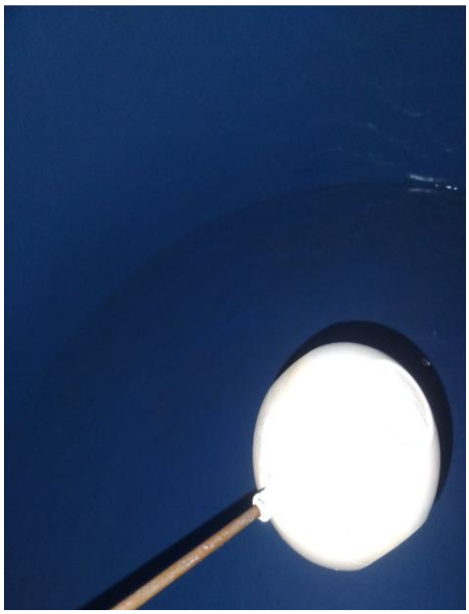
Reservatório 02 – 1 m³

Antes da Limpeza

Após a Limpeza

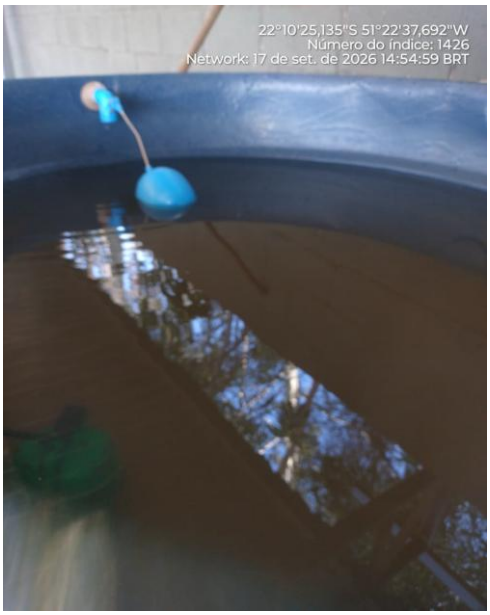
Reservatório 04 – 1 m³

Antes da Limpeza

Após a Limpeza

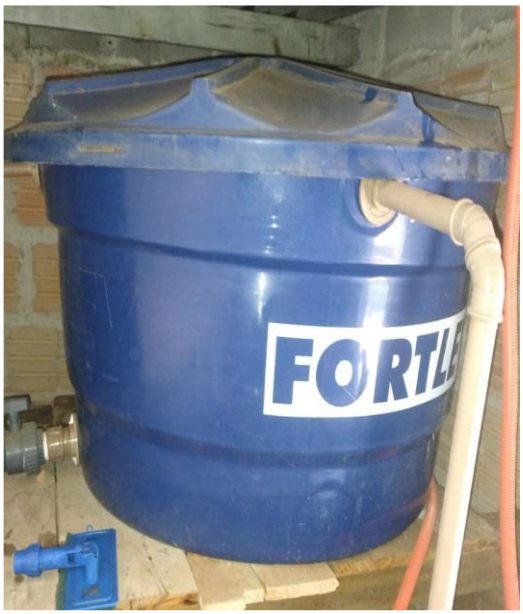
Reservatórios Tampados

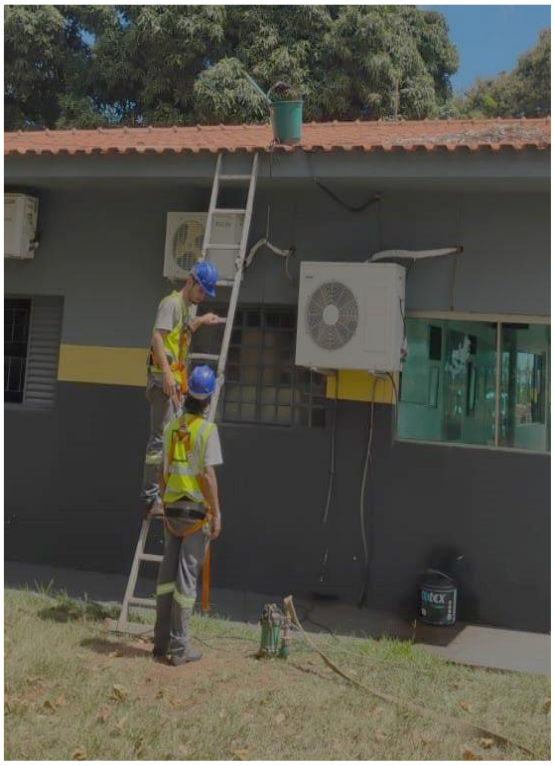
Reservatórios Tampados

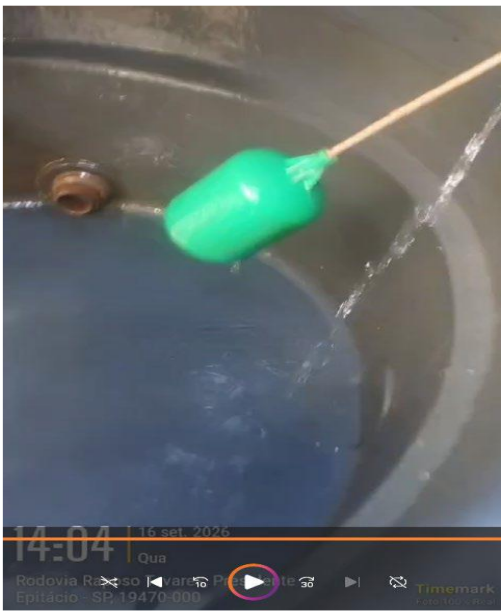
Reservatório 01 – 0,5 m³

Antes da Limpeza

Após a Limpeza

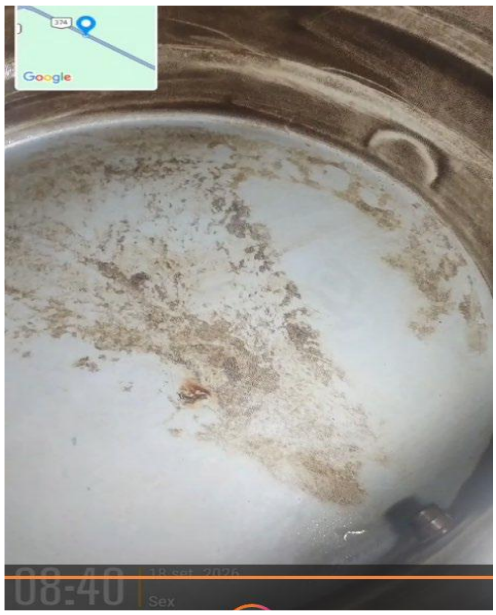
Reservatório 01 – 1 m³

Antes da Limpeza

Após a Limpeza

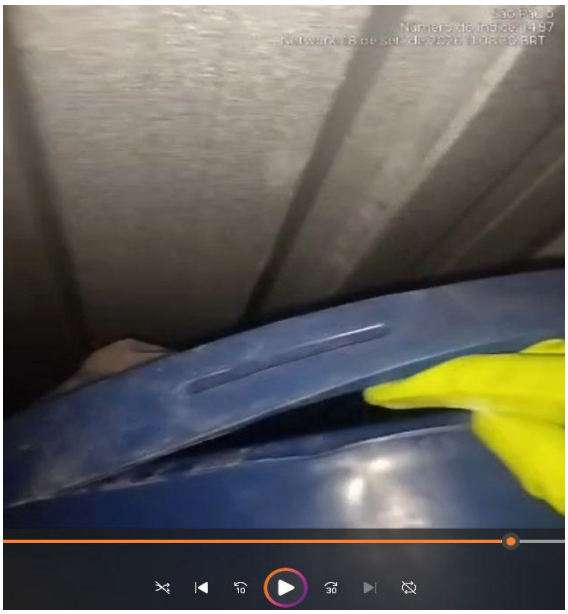
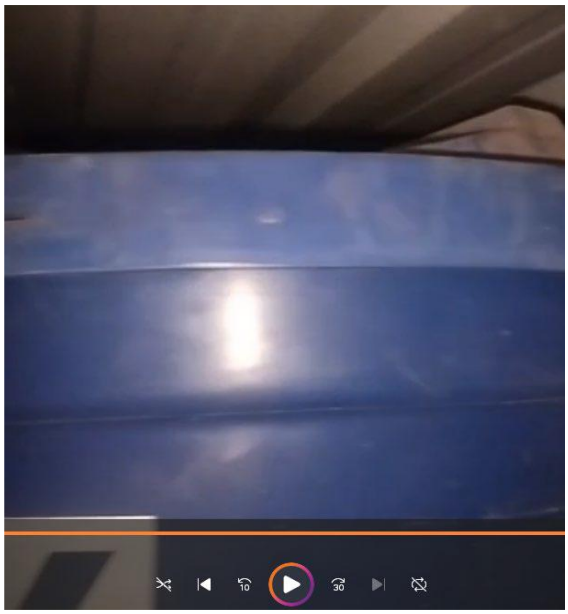
Reservatórios Tamponados

Observação: Reservatórios estão posicionados muito próximos ao teto impossibilitando a abertura das tampas para realização da limpeza. Foi realizada a desinfecção do reservatório

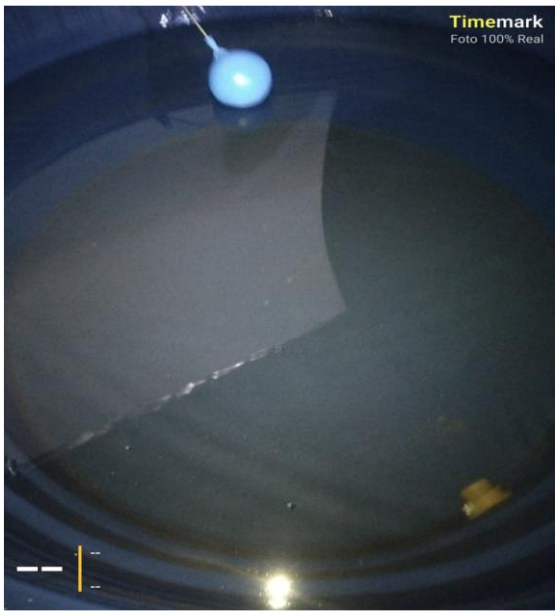
Reservatório 01 – 1 m³

Antes da Limpeza

Após a Limpeza

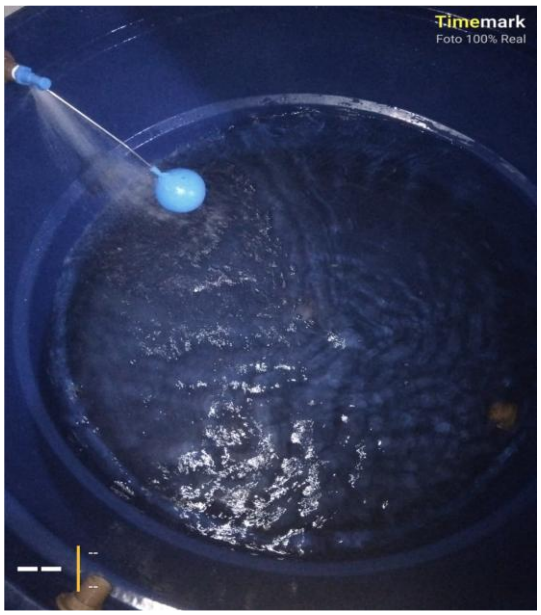
Reservatórios Tampados

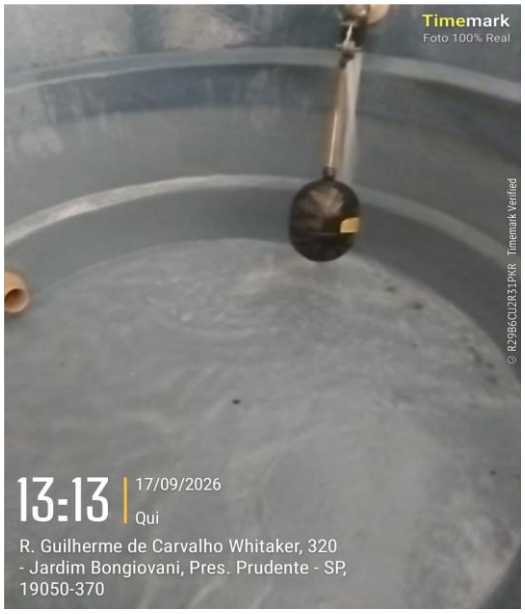
Reservatório 01 – 0,5 m³

Antes da Limpeza

Após a Limpeza
